Evaluering av brann i parkeringshus på Stavanger lufthavn Sola 7. januar 2020

Karolina Storesund, Christian Sesseng, Ragni F. Mikalsen, Ole Anders Holmvaag (Norges brannskole), Anne Steen-Hansen

Investigation of fire in multi-storey car park at Stavanger airport Sola 7th January 2020

RISE-rapport 2020:43

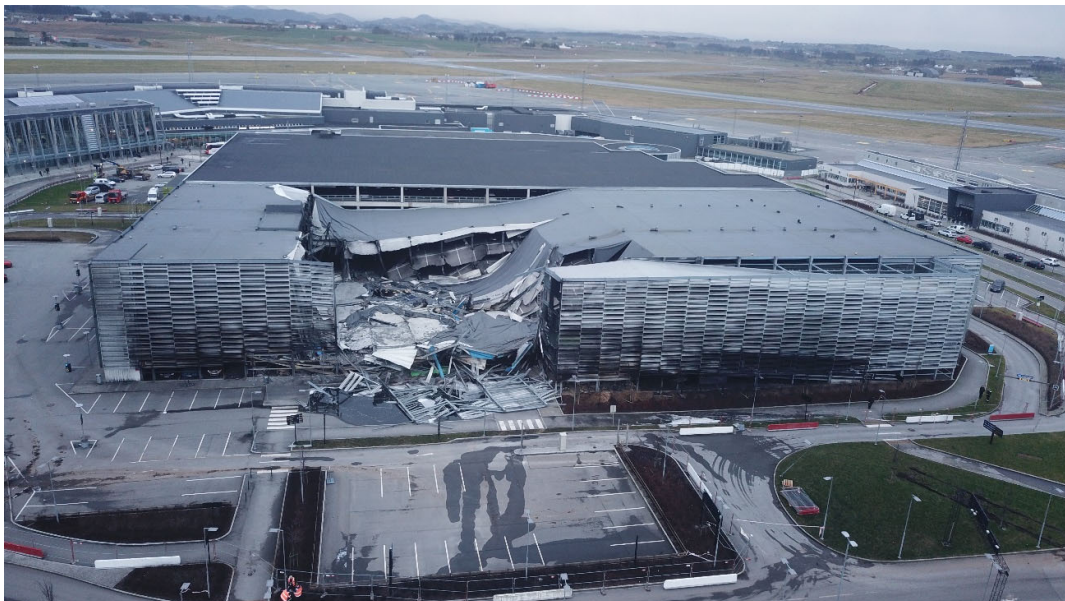
Figur 1-1 Parkeringshuset ved Stavanger lufthavn Sola etter brannen 7. januar 2020. Foto: Nordic Unmanned.

Den 7. januar 2020 ca. klokken 15:25 oppsto det brann i en Opel Zafira, parkert i første etasje i parkeringshuset ved Stavanger lufthavn Sola. Hendelsen fikk store økonomiske konsekvenser. Parkeringshuset kollapset delvis (Figur 1-1), flere hundre biler ble skadd og flyplassen ble stengt. I tillegg oppsto andre sikkerhetsmessig og økonomiske konsekvenser knyttet til stans av flytrafikk og røykspredning til flyplassområdet og omkringliggende områder.

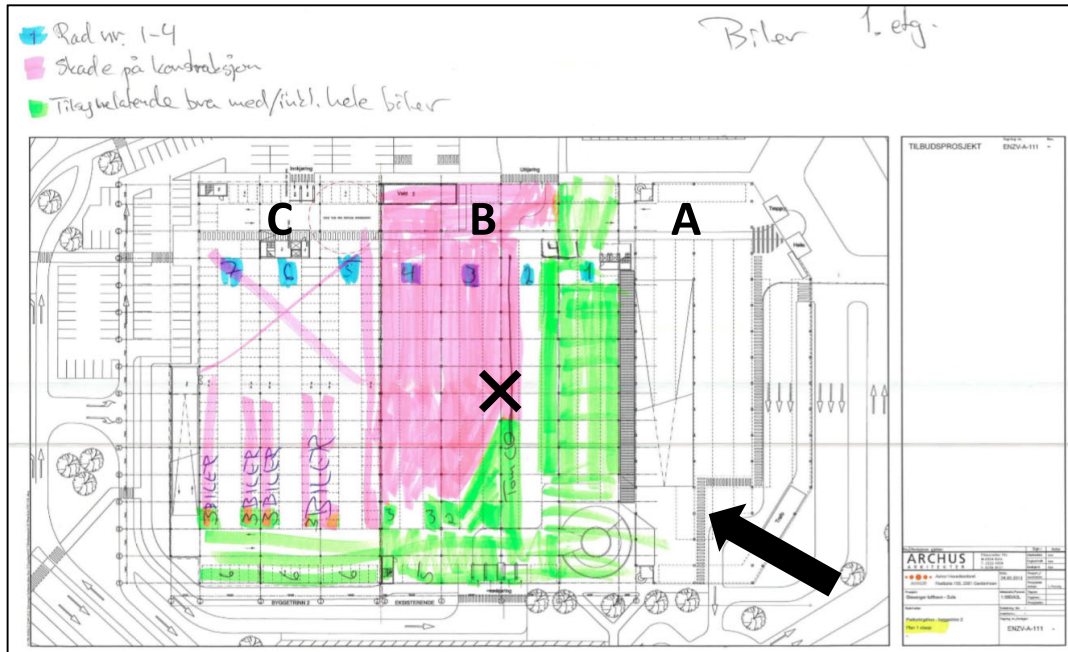
Figur 2-2 Skisse som indikerer i hvilke områder i første etasje av parkeringshuset det var skade på konstruksjonen. Grønt indikerer tilsynelatende uskadd konstruksjon, mens rosa indikerer skade på konstruksjonen. Rosa kryss indikerer området som raste sammen. Svart kryss viser hvor arnestedsbilen sto. Pilen indikerer vindretningen ved brannstart (mot nord). Skissen er utarbeidet av Nordic Unmanned på oppdrag for Avinor.

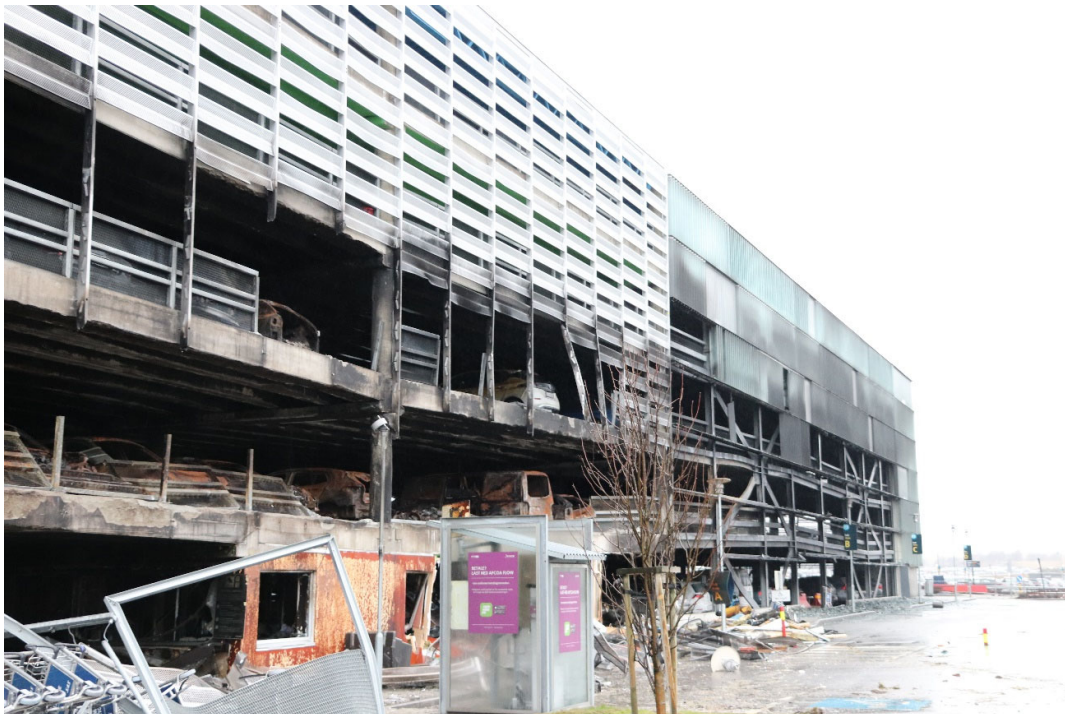
Figur 3-2 Parkeringshusets nordøstre fasade etter brannen. Venstre halvdel viser B mens høyre halvdel viser bygning C.
