# Prosjekt Orkan 1992

Skader på bygninger. Erfaringer - tiltak

**Orkanen på Nordvestlandet,  
nyttårsdagen 1992**  
Hovedrapport april 1993

Statens bygningstekniske etat (BE) i samarbeid med  
Norges byggforskningsinstitutt (Byggforsk)  
Norges Byggstandardiseringsråd (NBR)  
Norges landbrukshøgskole (NLH)

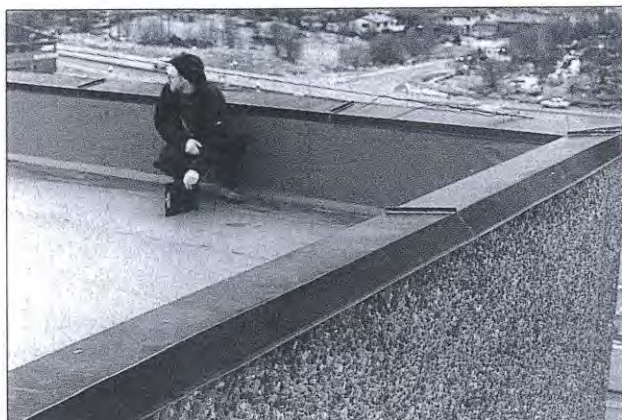
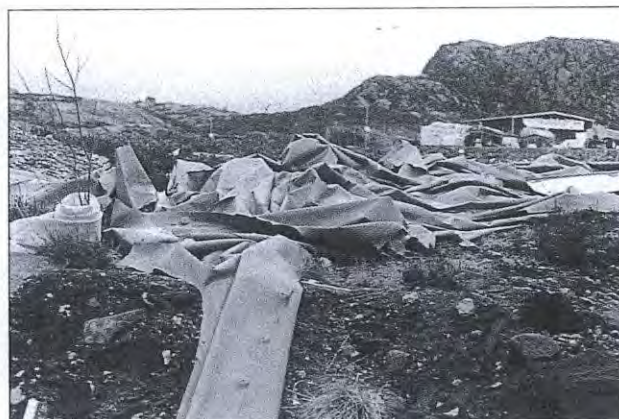
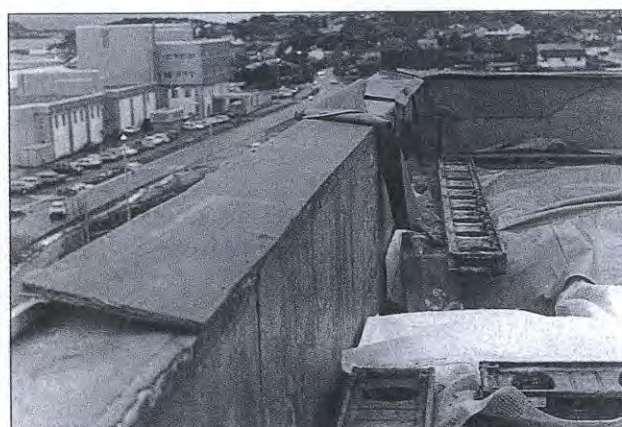
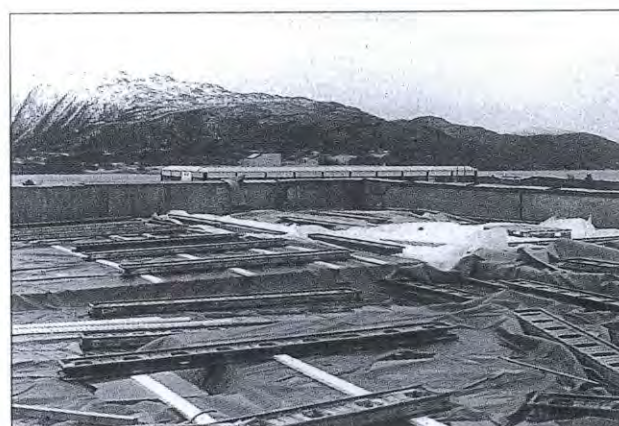
Folietekt tak over tre etasjes kontorbygning  
Skaden startet antakelig med at det røk i takkanten (første bilde). Skadeomfanget går frem av de øvrige bildene.

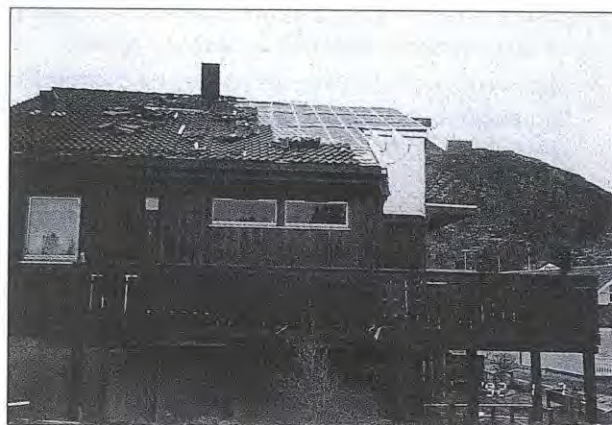
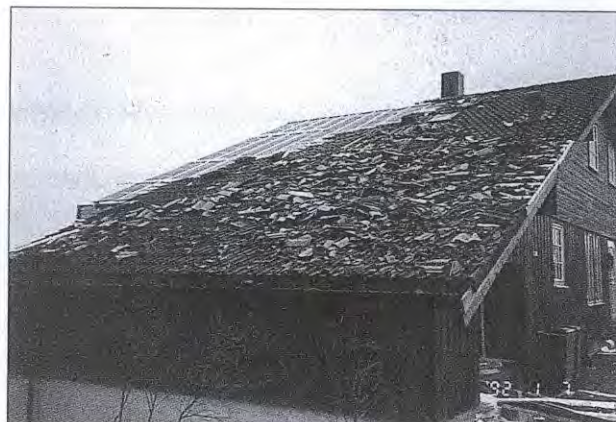
Huset ble totalskadet. Det er senere revet og bygd opp på nytt.

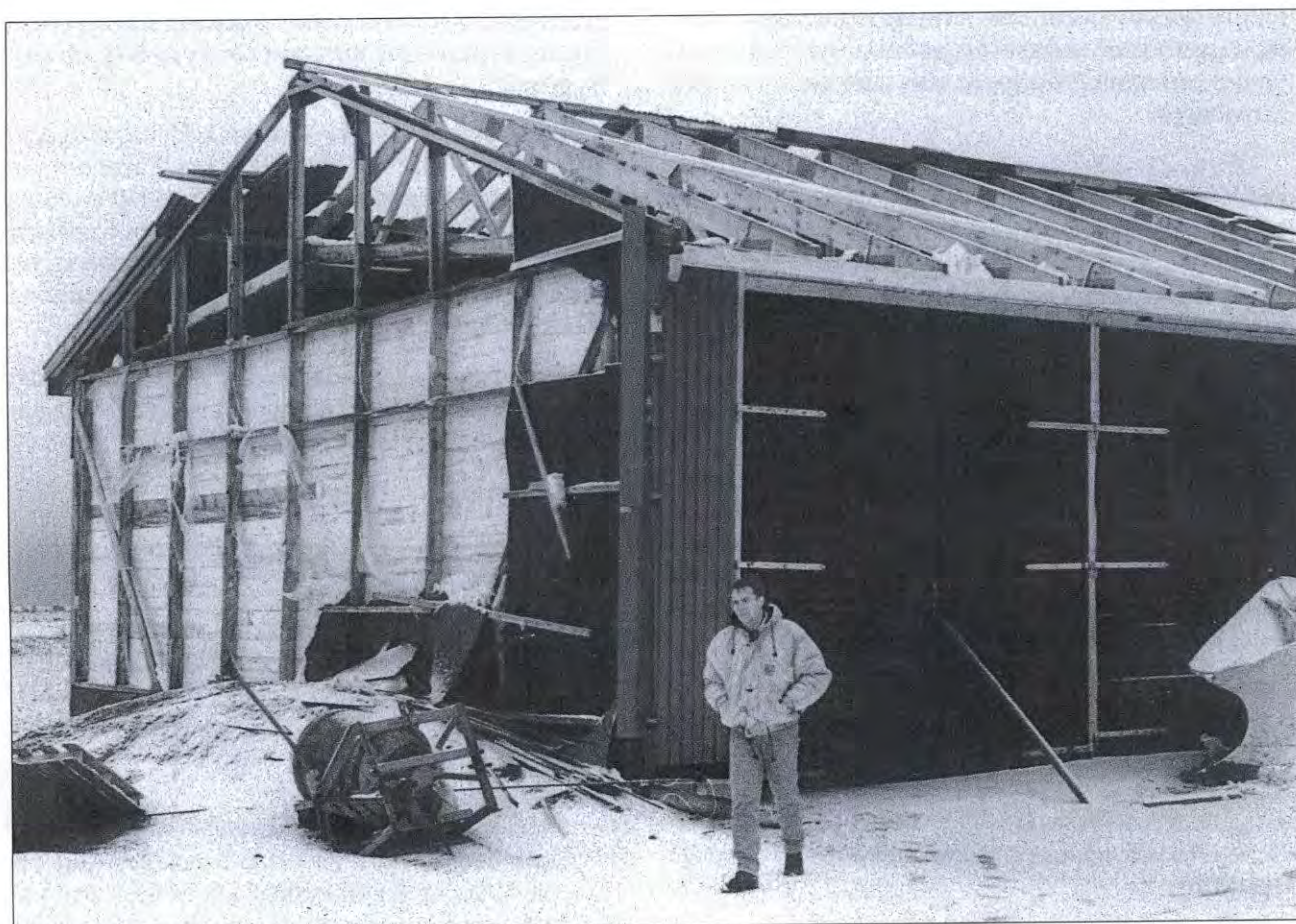
Lagerbygning på gårdsbruk (samme bygning som vist på omslaget)  
Metallplatene i gavlveggen og på taket er blåst av. Bygningen er forskjøvet.

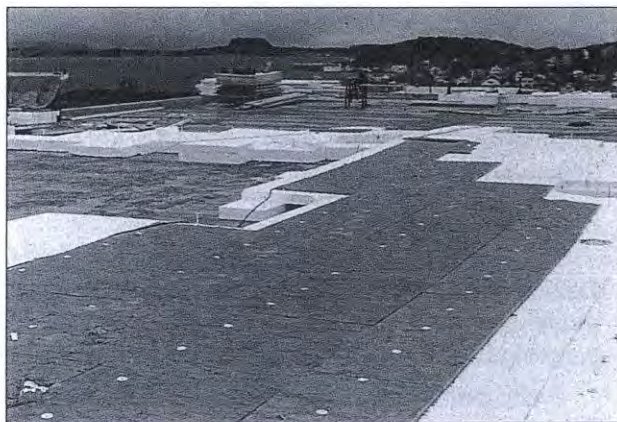
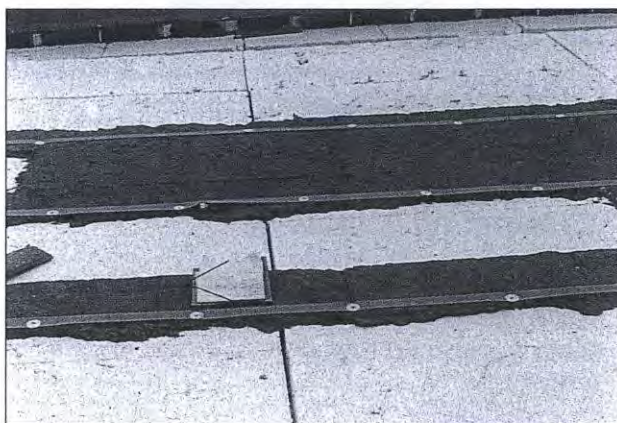
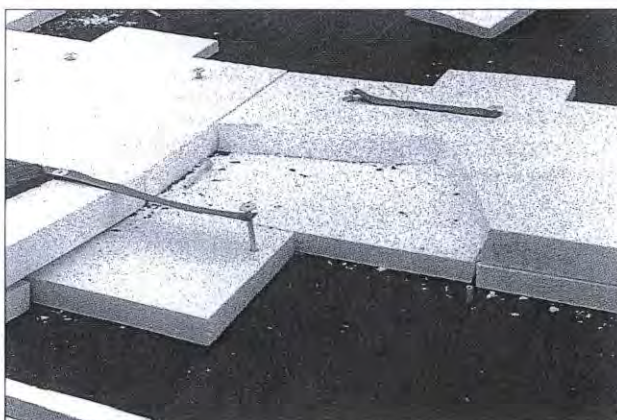
Bildene til høyre: Avblåst folietak over forretnings- og kontorbygning. Bygningen fikk store vannskader.

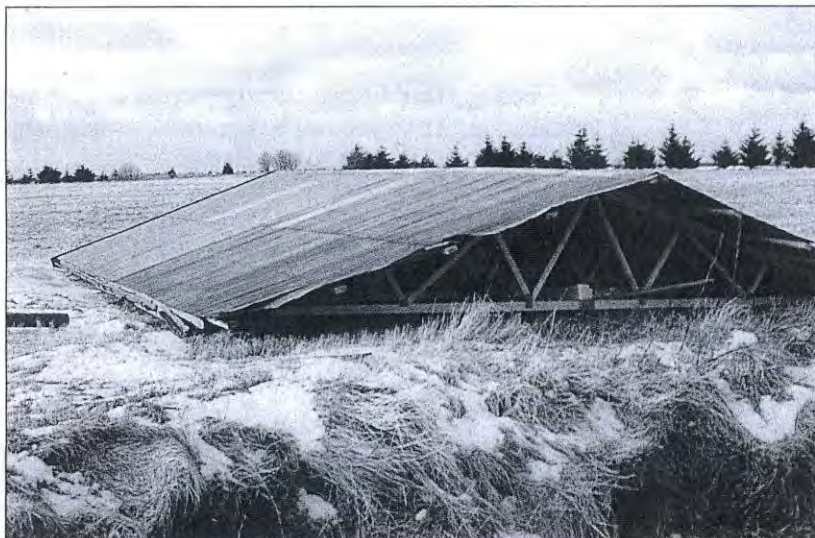
Nedenfor: Tak på garasje/lagerbygning. Konstruksjonen er blåst av i ett stykke.

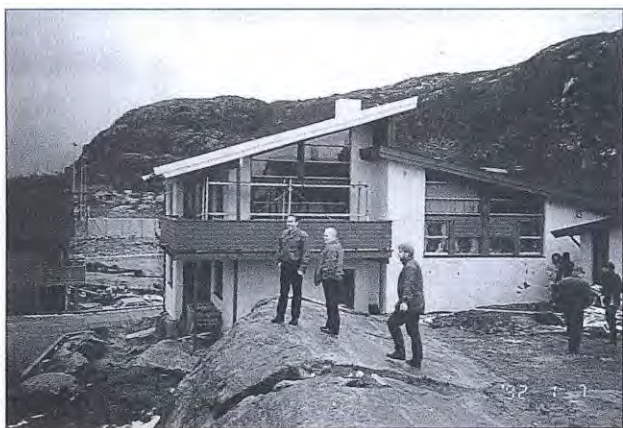
Hele takflaten til venstre blåst av. Nytt, lyst materiale viser tak som er bygd opp på nytt.

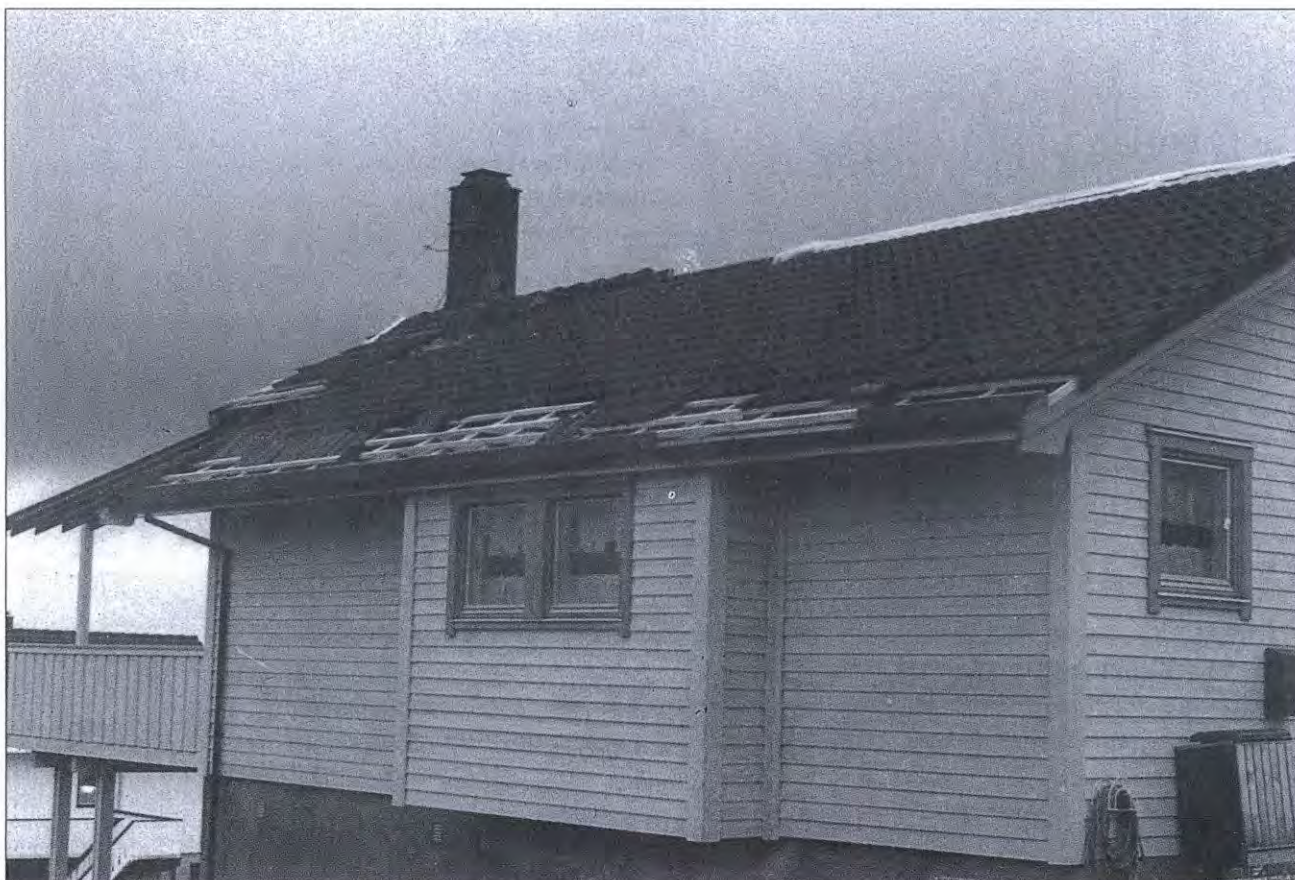
Takstein og elementpipe ble knekt – en vanlig skade på bolighus.

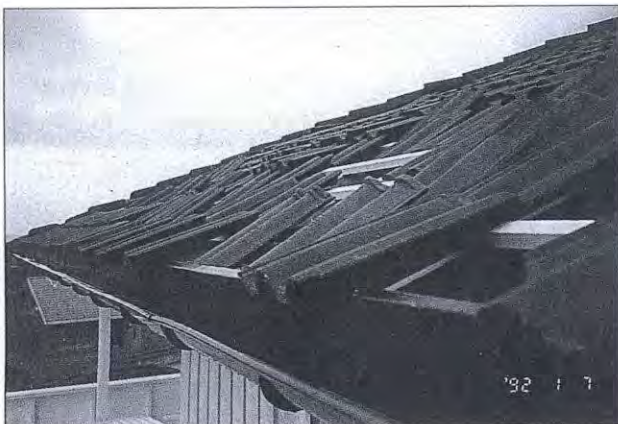
Betongtakstein er løftet på og siden revet løs.

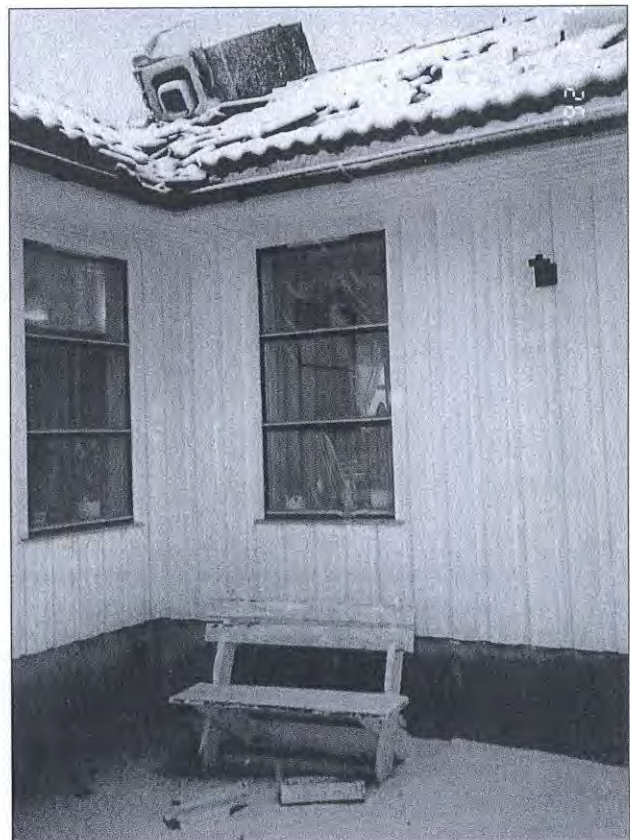
Mange skorsteinsbeslag blåste av, både vanlige beslag på taket og hele skorsteinsledning. Dette førte til betydelige regnvannsskader, fordi undertakene ofte er utette ved skorsteinen.

Avblåst pipe på bolighus

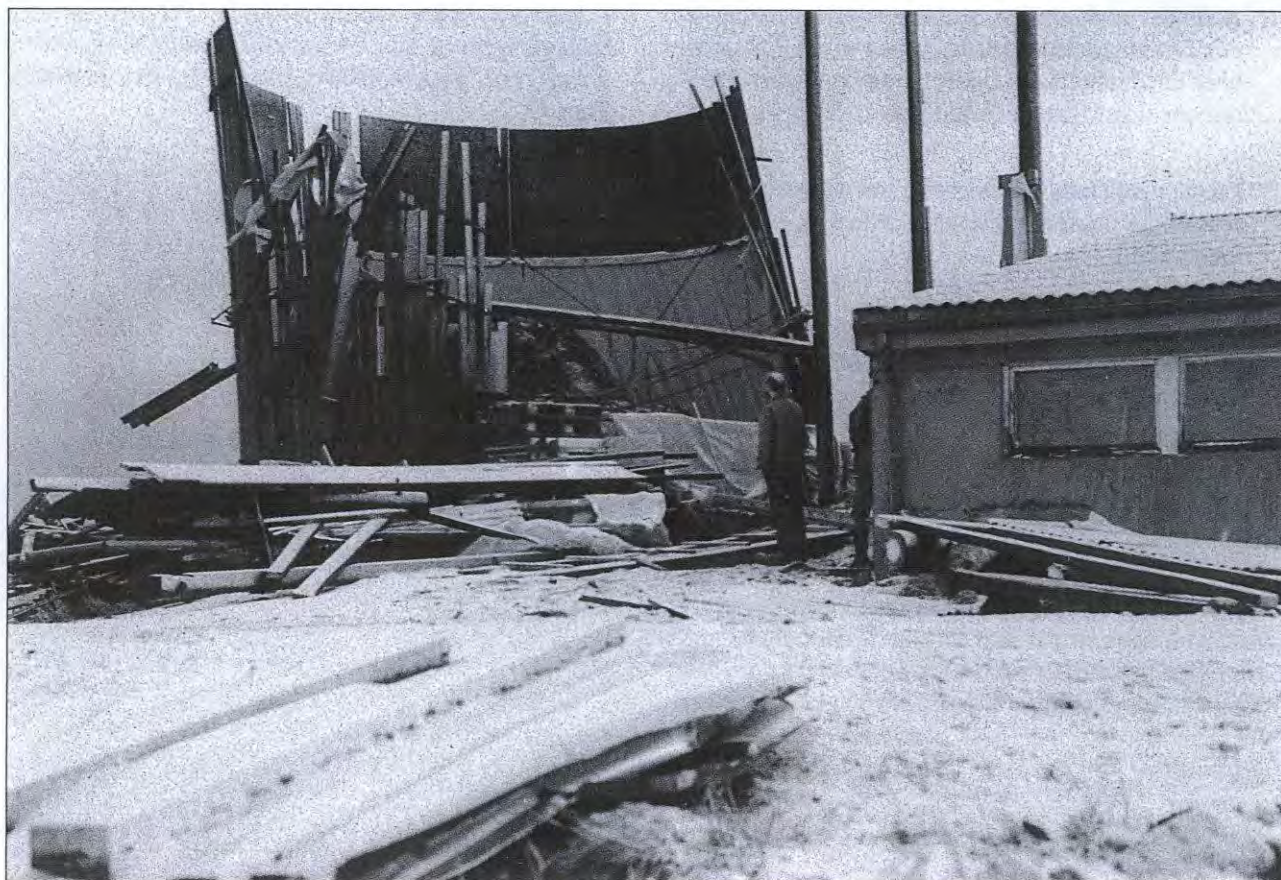
Restene av silo. Selve bygningen ble knust til pinneved og slengt utover.

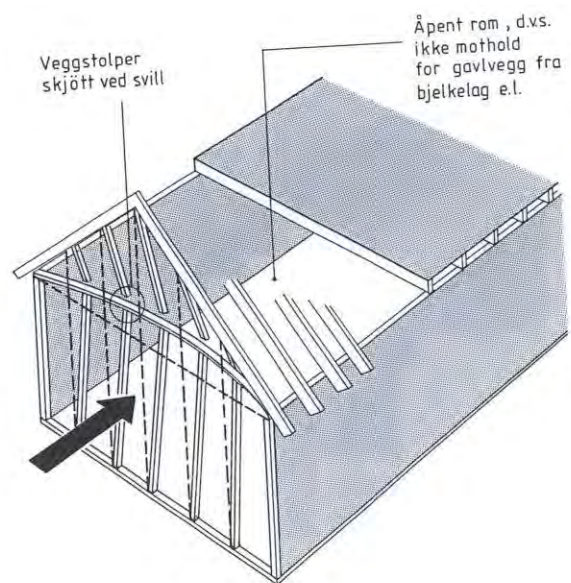
Figur G.6

Innblåsing av gavlvegger skyldes at veggene ikke har hatt det nødvendige horisontale motholdet i toppen av veggene, som illustrert i figur G.6. Det samme gjelder der gavlveggen er suget ut på le side. Trehuskonstruksjonen har altså ikke hatt et sammenhengende statisk system slik utformingen av de enkelte bygningsdelene og forbindelsene forutsetter. Manglende forståelse for den statiske virkemåten er bl.a. påvist i et tilfelle hvor skade som følge av innblåsing, var skjedd tidligere, men hvor man da ved utbedring primært forsterket veggstolpene istedenfor å sørge for et vesentlig bedre mothold i toppen.

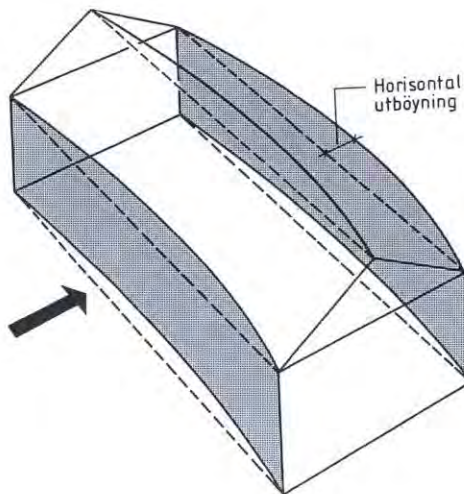
Figur G. 7

Horisontalforskyvning av lange driftsbygninger uten tilstrekkelig innvendige skillevegger er også en skadetype som er kjent fra tidligere, figur G.7. Slike bygg er avhengig av en horisontal skivevirkning av tak- eller himling, eventuelt en fagverkkonstruksjon, som kan overføre vindkreftene til gavlvegger og eventuelle tverrvegger og ned til fundament.

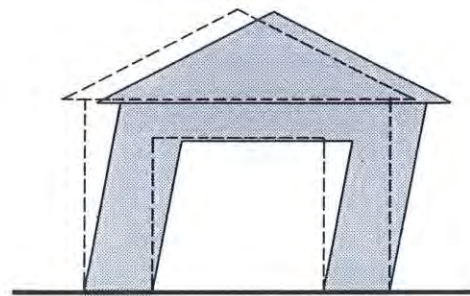
Figur G.8

Horisontalforskyvninger i veggplanet er bare registrert på uisolerte bygninger med enkel bordkledning og ingen eller mangelfull skråavstivning. Veggpartier med store åpninger og korte veggflater, som illustrert i figur G.8, vil naturlig nok lettest få forskyvninger når disse veggflatene må ta store horisontallaster. Ett skråbånd eller avstivningskryss i hvert hjørne vil ikke alltid være nok i større bygninger, og ved ekstra korte veggflater blir også skråbåndets plassering ugunstig på grunn av stor vinkel i forhold til horisontalplanet.

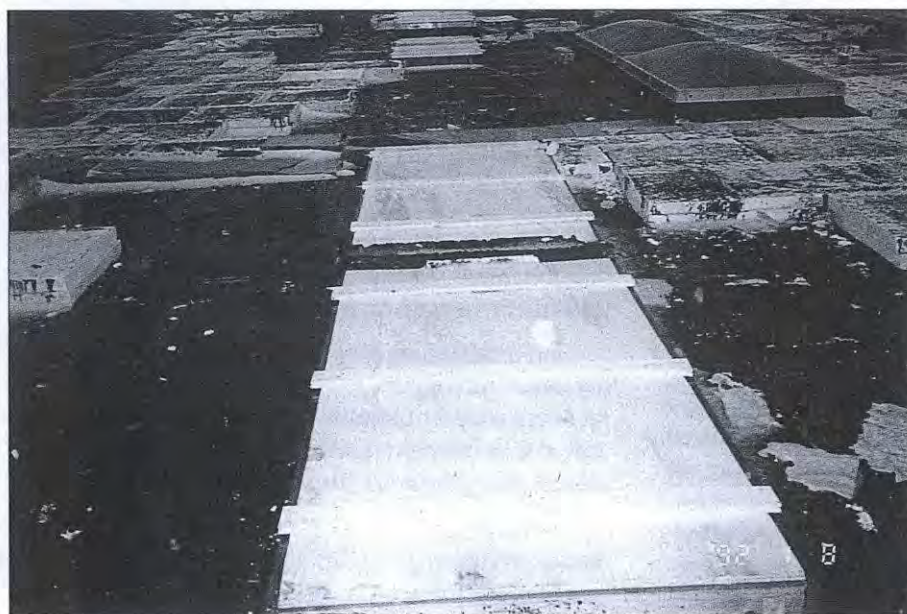
Tak på industribygning. Papp og isolasjon er blåst av i stort omfang.

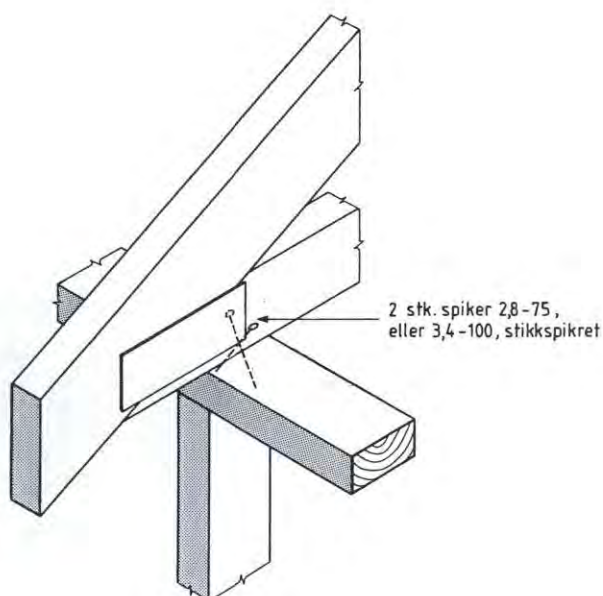
I de fleste tilfeller har den avblåste takkonstruksjonen bare hatt stikkspikret monteringspiker i forbindelsen til underliggende vegg. Som illustrert i figur 1 og 2 er kapasiteten til slike fester meget liten i forhold til f.eks. en båndstålforankring. Bruk av spesielle forankringsbeslag er ikke registrert i de skadetilfellene som er rapportert.

Fig. 1.  
Typisk feste av takstol med bare stikkspikring  
Dimensjonerende vertikal kapasitet er  
0,3 kN – 0,5 kN etter NS 3470
