Brannsikkerhet ved bruk av krysslaminert massivtre i bygninger – en litteraturstudie

RISE rapport 2019:09

Fire safety in cross laminated timber buildings; a review

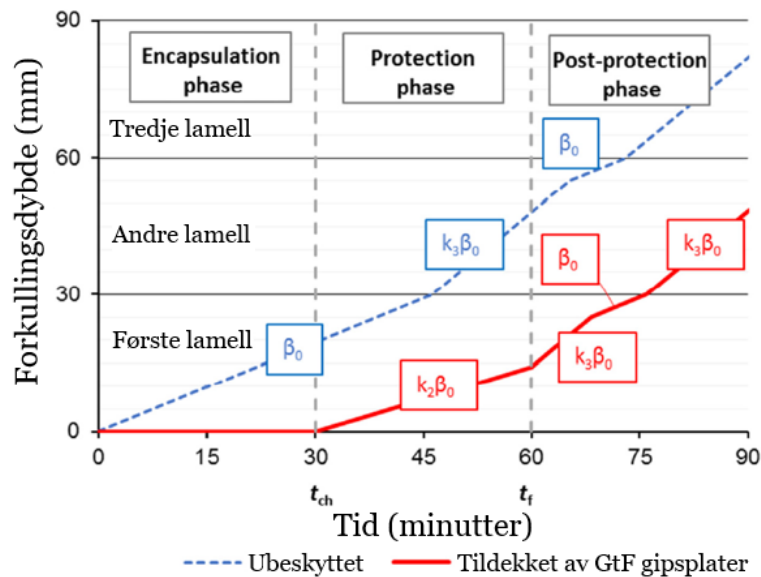
Figur 3-4. Eksempler på forkullingsscenarier for KLT-elementer uten gipskledning (blå, stiplet linje) og med kledning (rød, heltrukket linje). Figuren viser forkullingsdybder gjennom første, andre og tredje lamellag per tid. t_{ch} er starttidspunkt for forkulling og t_i er forkullingstid. «Encapsulation phase»: forkulling er ikke oppstått. «Protection phase» (beskyttelsesfase): Forkulling oppstår bak kledning. «Post-protection phase»: Kledning har falt ned. [31]

KLT som er beskyttet med kledning forkuller ikke i starten av brannen, og forkullingshastigheter starter saktere bak beskyttede strukturer (beskyttelsesfase), som vist i Figur 3-4. I noen tilfeller vil forkulling av KLT-elementene kunne starte mens kledningen fortsatt henger på plass, mens i andre tilfeller oppstår ikke forkulling før kledningen er ødelagt av brannen. Dette er avhengig av kledningens type og tykkelse, og antall lag med kledning.

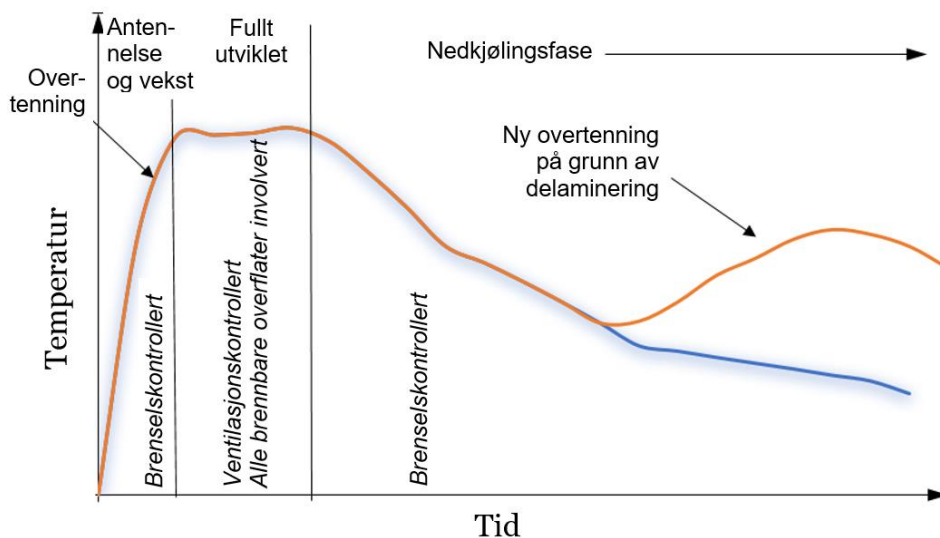
Figur 3-5. Brannforløp. Blå kurve viser eksempel på temperaturutvikling for brannrom uten eksponert tre, eller med mindre flater eksponert. Oransje kurve viser eksempel på temperaturutvikling når eksponert KLT delaminerer eller beskyttelsen på de tildekkede overflatene svikter.

Sekundær oppflamming og eventuelt overtenning er illustrert i Figur 3-5. Dette kan oppstå dersom eksponert KLT delaminerer, brannbeskyttelsen på KLT-elementene faller ned, eller store deler av kullsjiktet faller ned.

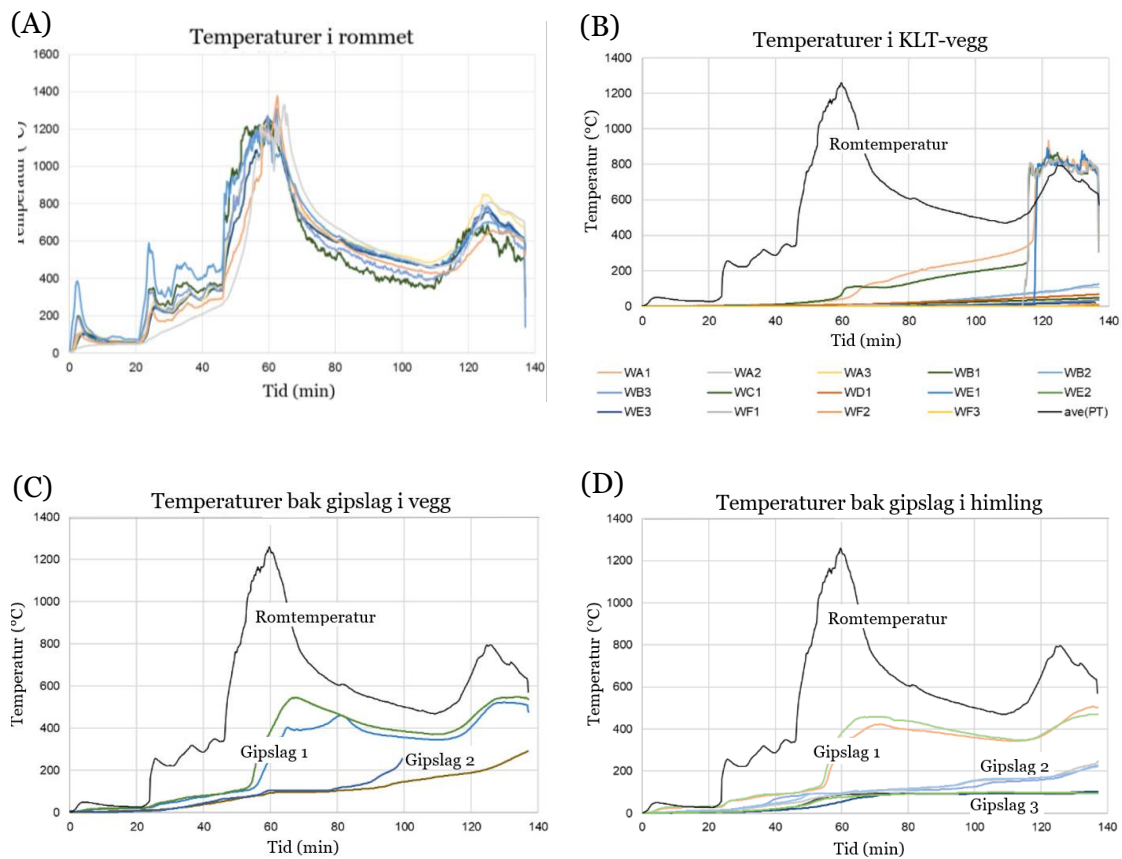
Figur A-1. Temperaturmålinger. (A): Ni termoelementer plassert i brannrommet. (B): Termoelementer plassert i eksponert KLT bak første, andre og tredje lamell (nummerert hhv. 1, 2 og 3) i ulike vegger i nedre (WA-WD) og øvre (WE,WF) etasje (WE1 and WF1 viser ikke korrekt temperatur, da de var plassert bak lamell i øvre etasje og eksponert for høye temperaturer ved nedfall av lamell i nedre etasje). (C): Termoelementer plassert bak første og andre gipslag på vegg. (D): Termoelementer plassert bak første, andre og tredje gipslag i himling. Romtemperaturkurven i (B)-(D) viser gjennomsnittlig romtemperatur. [45]

Figur A-1 viser temperaturmålinger i brannrommet, i KLT-elementene og mellom gipslag.

De to vinduene i 1. etasje ble manuelt knust henholdsvis 20 og 23 min etter brannstart for å gi oksygen til brannen. Temperaturene i rommet (Figur A-1A) viste deretter to overtenninger, den første ved ca. 60 min og den andre ved ca. 120 min, og temperaturene var

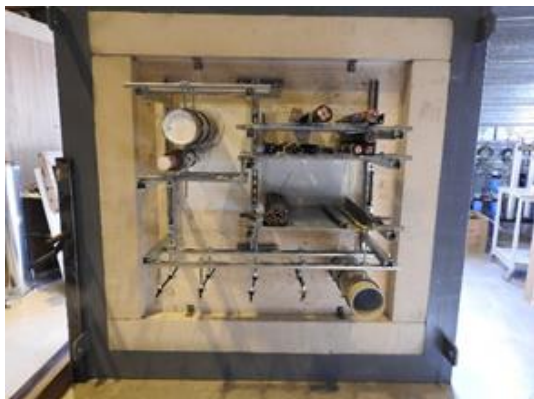
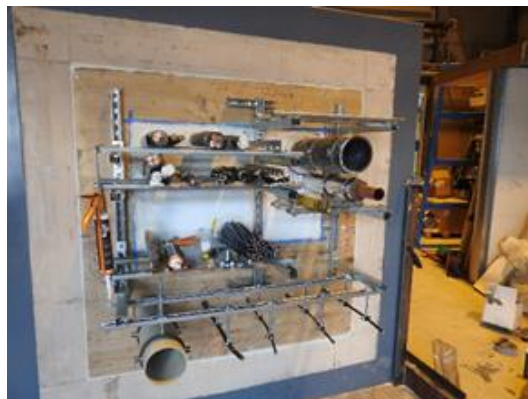
Figur A-4. Bilde av testoppsettet før test fra ueksponert side (A) og eksponert side (B). Gjengitt med tillatelse.

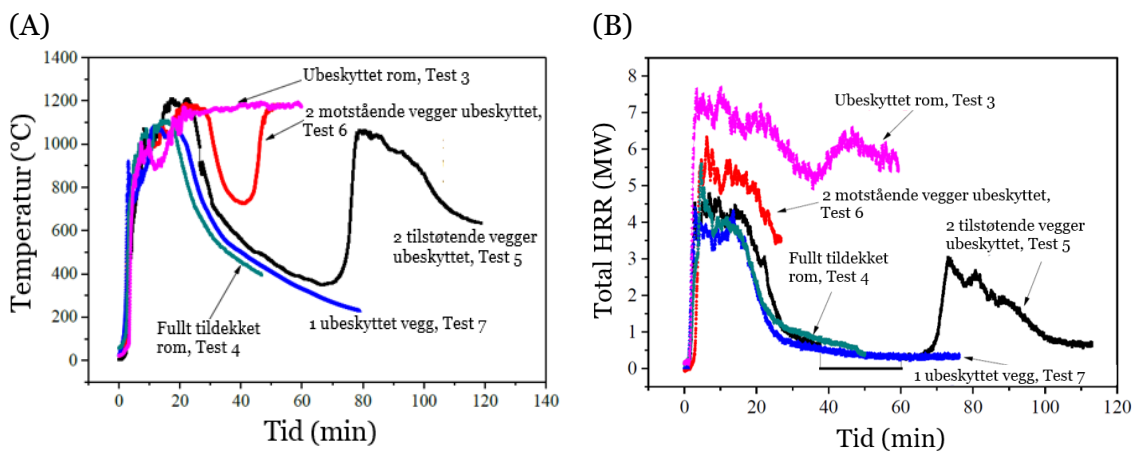
Figur A-13. Romtemperaturer (A) og total HRR (B) fra forsøkene med ulik tildekking av KLT-elementer [28].

Resultater fra forsøkene er vist i Figur A-13 og A-14. Brannen vokste raskt i starten, og temperaturøkningen avtok deretter litt før overtenning og fullt utviklet brann. Maksimaltemperaturene var mye høyere, og brannforløpet annerledes, enn for standard brannkurve som benyttes ved brannmotstandstester og dimensjonering. Når inventaret i rommet var utbrent sank temperaturen raskt i nedkjølingsfasen av brannen. Brannutviklingen i alle rommene, både med og uten eksponert KLT og med tildekkede lette tre- eller stålkonstruksjoner, viste tilnærmet lik temperaturutvikling frem til nedkjølingsfasen startet, med noe høyere maksimaltemperatur for Test 5.

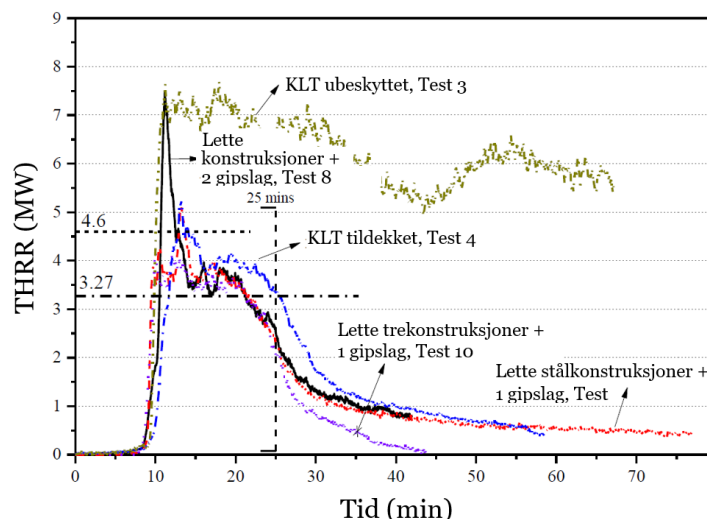
Figur A-14. Total HRR fra forsøk med ulik tildekking av KLT-elementer, sammenlignet med tildekkede, lette tre- og stålkonstruksjoner [28].

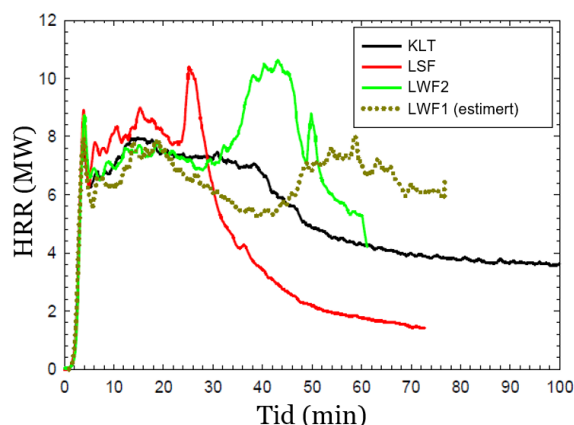
Figur A-16. Varmeavgivelseshastigheten i de fire leilighetene med ulike konstruksjonsmaterialer. I tillegg til KLT er det brukt lette trekonstruksjoner (LWF1 og LWF2) og lette stålkonstruksjoner (LSF). Kurven for LWF1 er estimert på grunn av svikt i viftene i avsuet over leiligheten. [39]

Figur A-16 viser HRR i de fire leilighetene. Den første toppen viser overtenning i soverommet etter omtrent 3 min. Etter hvert som brannen spredde seg ut av soverommet, økte HRR til ca. 8 MW, og var begrenset av ventilasjonsåpningene. For LSF og LWF2 økte HRR etter hvert til en høyere topp på rundt 10 MW. Dette skyldtes at gipsplatene i himlingen falt ned, slik at trekonstruksjonen over himlingen ble involvert i brannen, og gipsplatene på frontveggen falt ned og økte ventilasjonsfaktoren i leilighetene.
