Tittel		Prosjektnummer	Rapportnummer			
Utredning: Innstøping av sprinklerrør		89778	89778-01			
		Revisjonsnummer	Revisjonsdato			
		0	13.03.2015			
Utarbeidet av		Forfatter(e)				
Teknologisk Institutt as Virksomhetsutvikling Energi og sikkerhet Postboks 93 4262 AVALDSNES		Kristian Grimstvedt Jon Arve Brekken Per Arne Lindvik				
		Kontrollert av				
		Jon Arve Brekken				
		Godkjent av				
		Per Arne Lindvik				
Oppdragsgiver		Oppdragsgivers referanse				
Direktoratet for byggekvalitet Postboks 8742 Youngstorget 0028 OSLO		Vidar Stenstad				
Ekstrakt						
<p>Rørsystemer godkjent for innstøping har vært benyttet i sprinkleranlegg siden 2007 i Norge, og de siste årene har 20-30 % av alle boligsprinklerhoder blitt montert med denne typen systemer.</p> <p>Tilgjengelig statistikk og erfaringer fra bransjen gir ingen indikasjon på at skadeomfanget som følge av lekkasjer på sprinkleranlegg er et problemområde. Det er ingen forhold som tyder på at lekkasjer knyttet til innstøpingssystemene er et problem. Lekkasjer på systemene kan normalt tilskrives menneskelige feil, typisk ved boring gjennom rør. Det er ikke forhold som tyder på at videre bruk av slike systemer innebærer noe større s

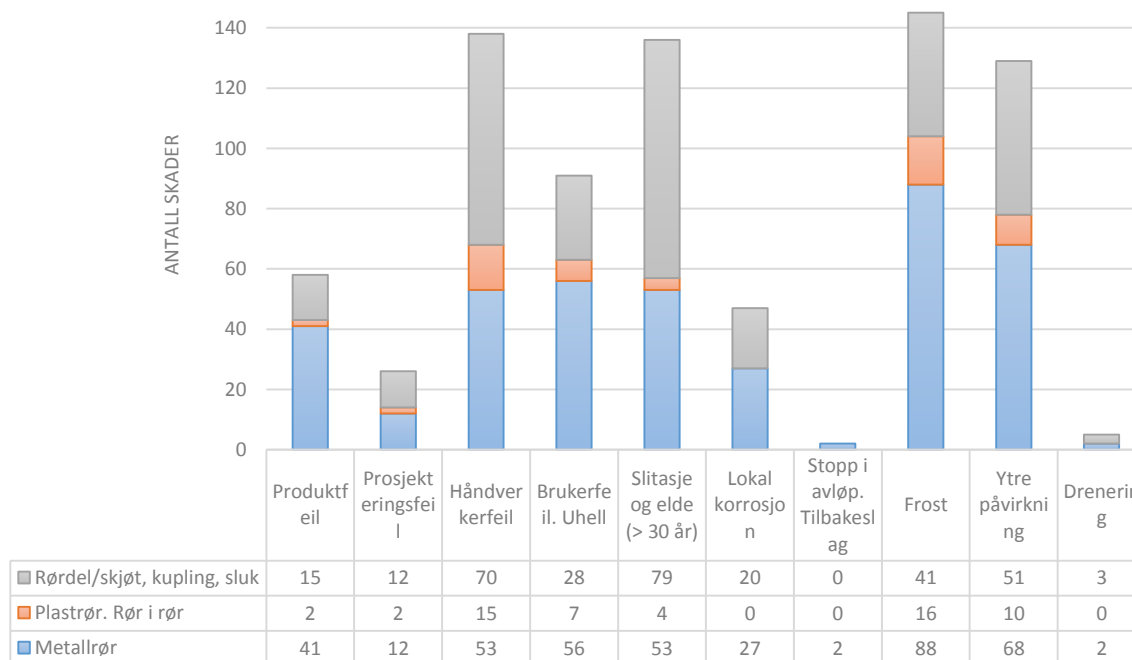
Figur 12: Antall skader knyttet til rørsystem fordelt på årsak. Utvalg omfatter skader registrert i VASK i perioden 2008 til 2014 (t.o.m. 30.9).

I kapittel 4.4 gikk det frem at rørsystemet var kilde de aller fleste vannskadene på sprinkleranlegget. Det er derfor sett på årsaker spesielt for skader for rørsystemet var kilde. Figur 12 nedenfor viser fordeling av skader på årsak i perioden 2008 til 2014 (t.o.m. 30.9.2014).

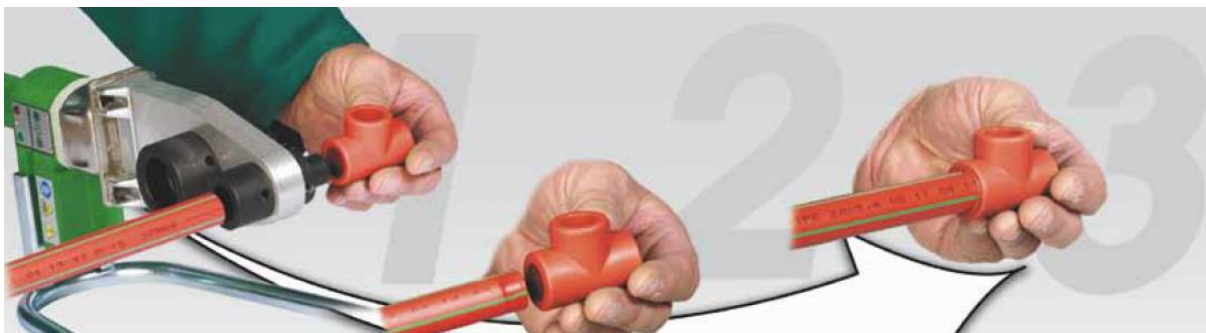
Figur 27: Prinsipp for fusjonssveising av rør og rørdel ved bruk Aquatherm Red Pipe.

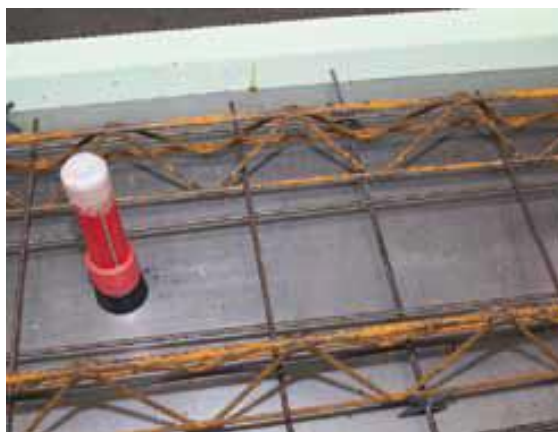
Figur 49: Plattendekke levert med sprinklerpunkt innstøpt (Aquatherm GmbH, 2013).
