LADESTEDENE SON, HVITSTEN OG HØLEN

Reparasjon, vedlikehold og bevaring

En informasjonsbrosjyre fra
Vestby kommune

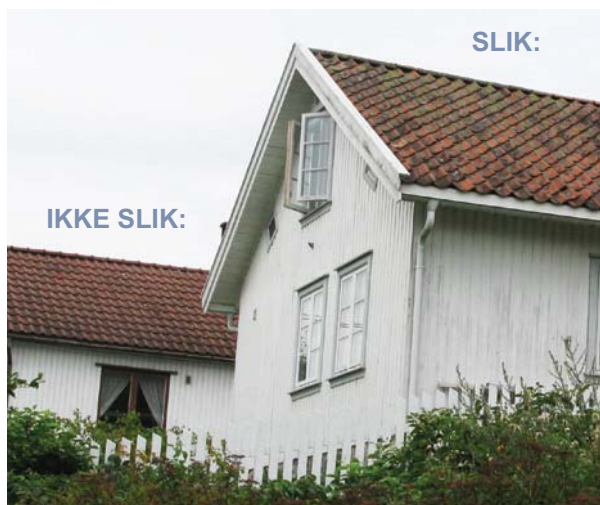
Foto viser to empirehus ved siden av hverandre. Huset til venstre har sementstein på taket og to-fagsvindu uten sprosser. Huset til høyre har riktig utførelse med tegltakstein og empirevinduer.

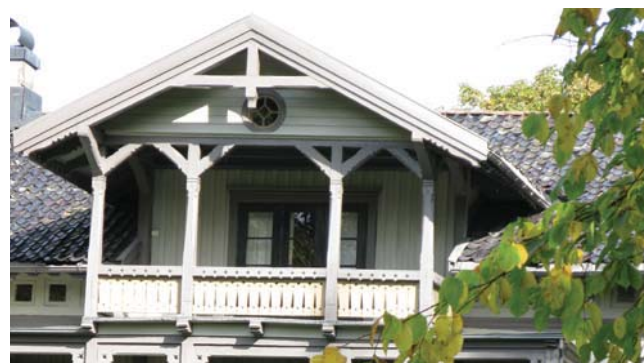
Gode eksempler på riktig utførelse og dimensjonering av gesims og vindski i sveitsersstil

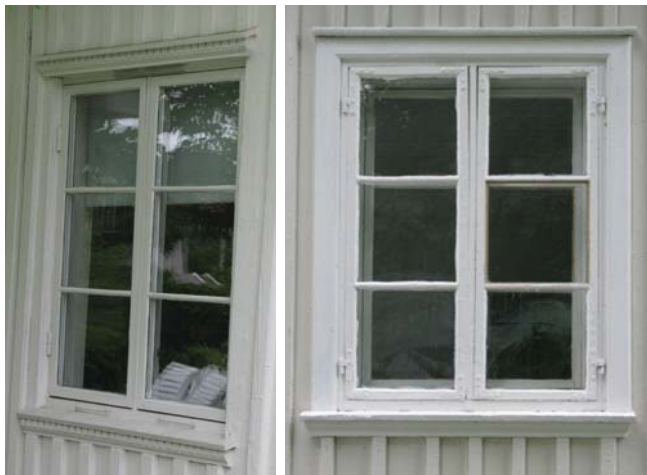
Eksempel på rehabilitering av hus i empirestil, riktig utført med paneltype, vannbrett og vindusomramming.

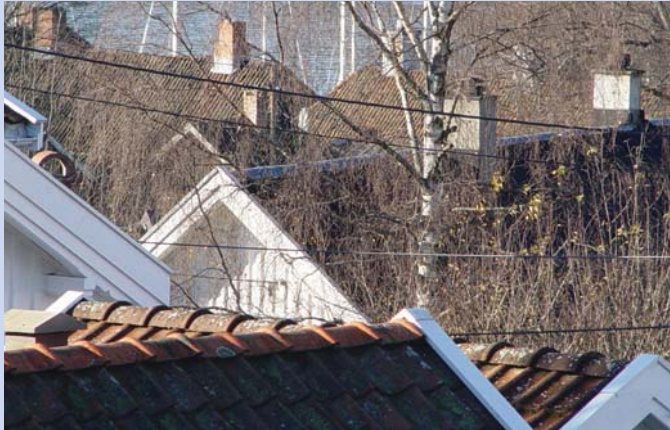
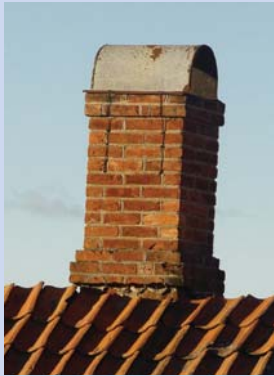
Gradrenne/ kilrenne beslått slik at helhetsvirkningen i takflaten ivaretas.

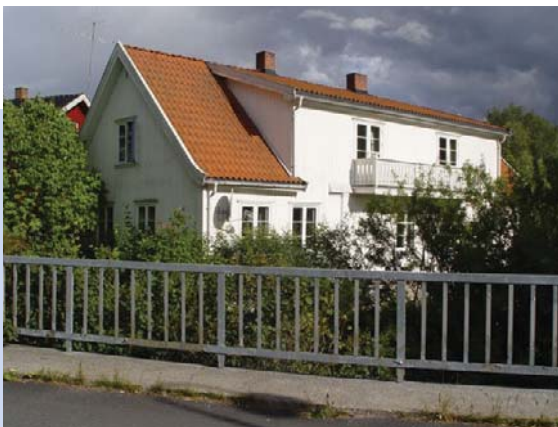
Uheldig eksempel på for massivt takoppløft trukket helt ut i fasadelivet.

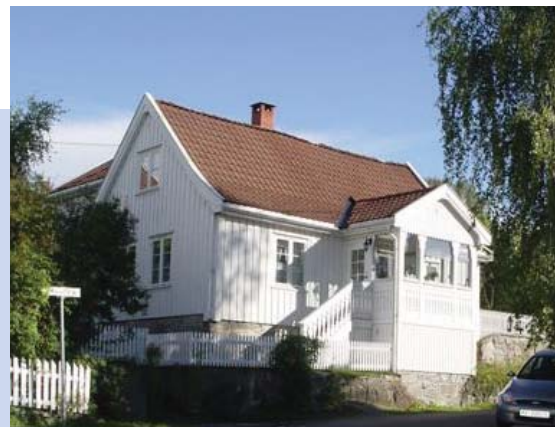
Originalt hus i empirestil med tilbygg for kombinert inngang og uteplass. Selv om slike inngrep bør unngås, er resultatet likevel ganske bra på grunn av gode proporsjoner og forseggjort materialbruk og utførelse.

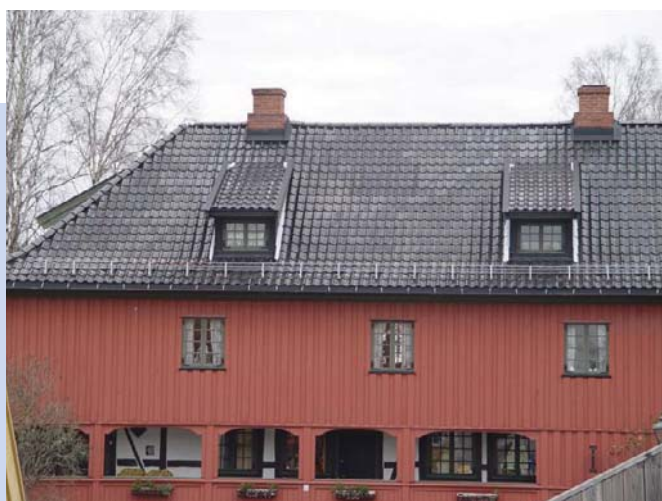
Tradisjonell utforming av takoppløft på 1700-tallshus.

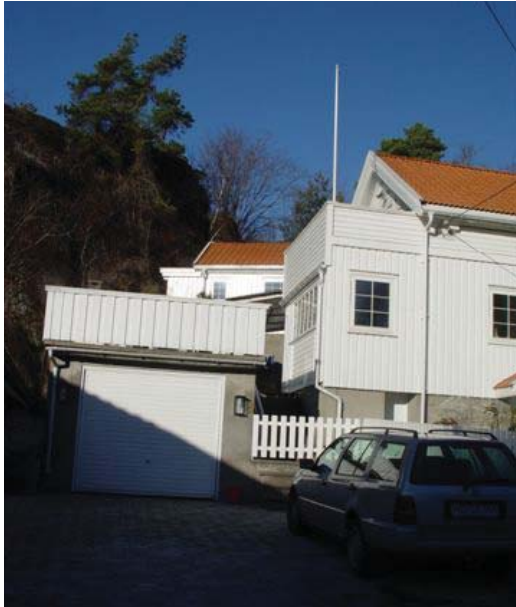
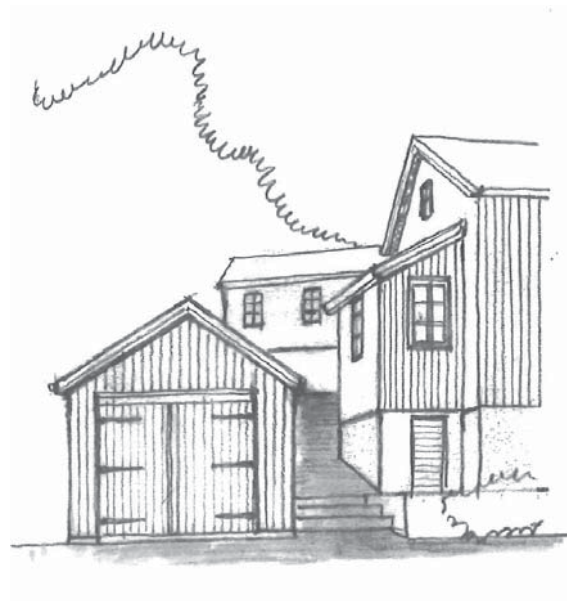
Et eksempel på uheldige løsninger på to måter: Utvidelse av bolighus med balkong på tak over 1. etasje og terrasse ovenpå murt garasje. Slike løsninger er estetisk sett uheldige. Skisse til høyre viser terrasse og balkong erstattet med henholdsvis mønetak og pulttak.

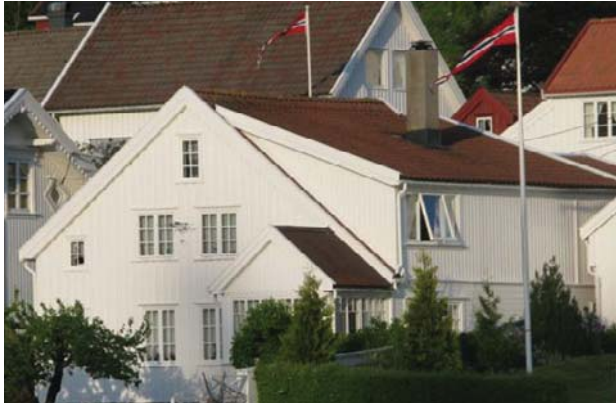
Typisk eksempel på utvidelse av gammelt hus med takoppløft fra 50- tallet og tilbygg fra 80- tallet, uten forståelse for husets bevaringsverdi.

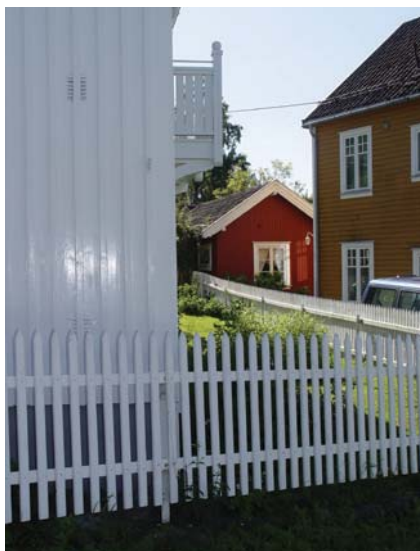
Eksempel der en har valgt å sandblåse panelet for å fjerne all tidligere maling. Denne metoden fjerner alle historiske spor som har utviklet seg over tid. Sandblåsing er svært ødeleggende for kledningsbordene. Ytterveden er svært skjør i forhold til kjerneveden i treet. Sandblåsing medfører skade på den myke delen av veden, den blir ujevn og oppfliset, og det må mange strøk til for oppnå en jevn flate.

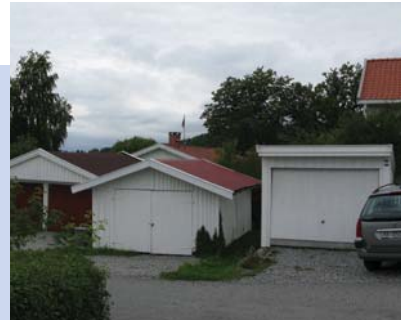
Typisk eksempel på garasjens problematikk. Individuelle løsninger og mangel på helhetstenkning medfører visuelt kaos.

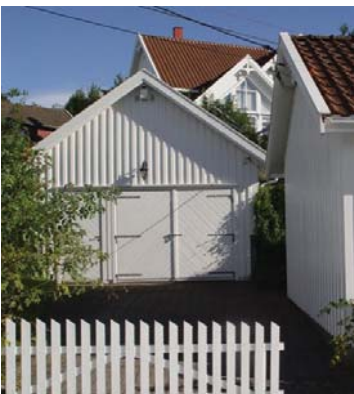
Relativt godt eksempel på garasje med gavl ut mot gate og tun. Det er bod ved siden av garasjen. Dette medfører et ganske høyt møne. Skissen viser et vindu på loftet, som ville ha dempet den noe tunge fasaden.

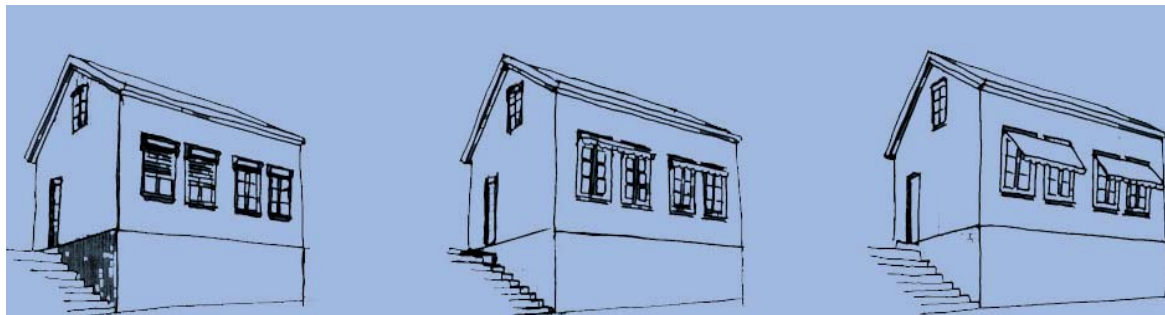
Skisser viser at utvendige markiser og persienne er uheldig for husets helhetsvirkning. Særlig uheldig blir det når markise dekker to og to vinduer.

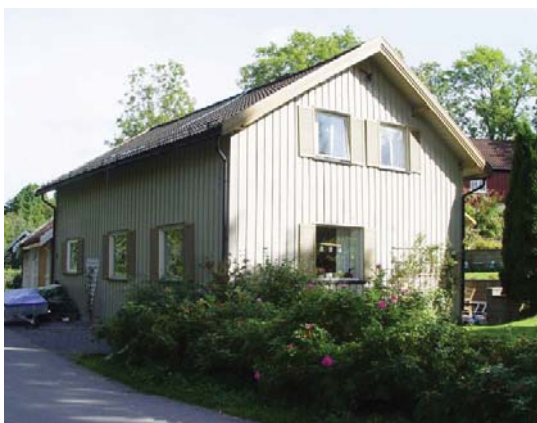
Eksempel på et hus, opprinnelig i sveitserstil, hvor de fleste historiske spor har blitt borte, under en temmelig ukynndig rehabilitering. Skisse viser hvordan dette huset opprinnelig kan ha sett ut.
